## **ОБОСНОВАНИЕ СЕЙСМОСТОЙКОСТИ РЕКОНСТРУИРУЕМОГО ЗДАНИЯ ГОСТИНИЦЫ В п.г.т. МИСХОР**

*Л.Н. Мальцева, студентка гр. ПГС-531м, В.Н. Алексеенко, к.т.н., доцент  
Национальная академия природоохранного и курортного строительства*

**НИР посвящена разработке программы и методики обследования несущих конструкций здания гостиницы и обеспечению ее сейсмостойкости в соответствии с действующими нормативными документами. Рассмотрено состояние несущих конструкций здания гостиницы и варианты их усиления**

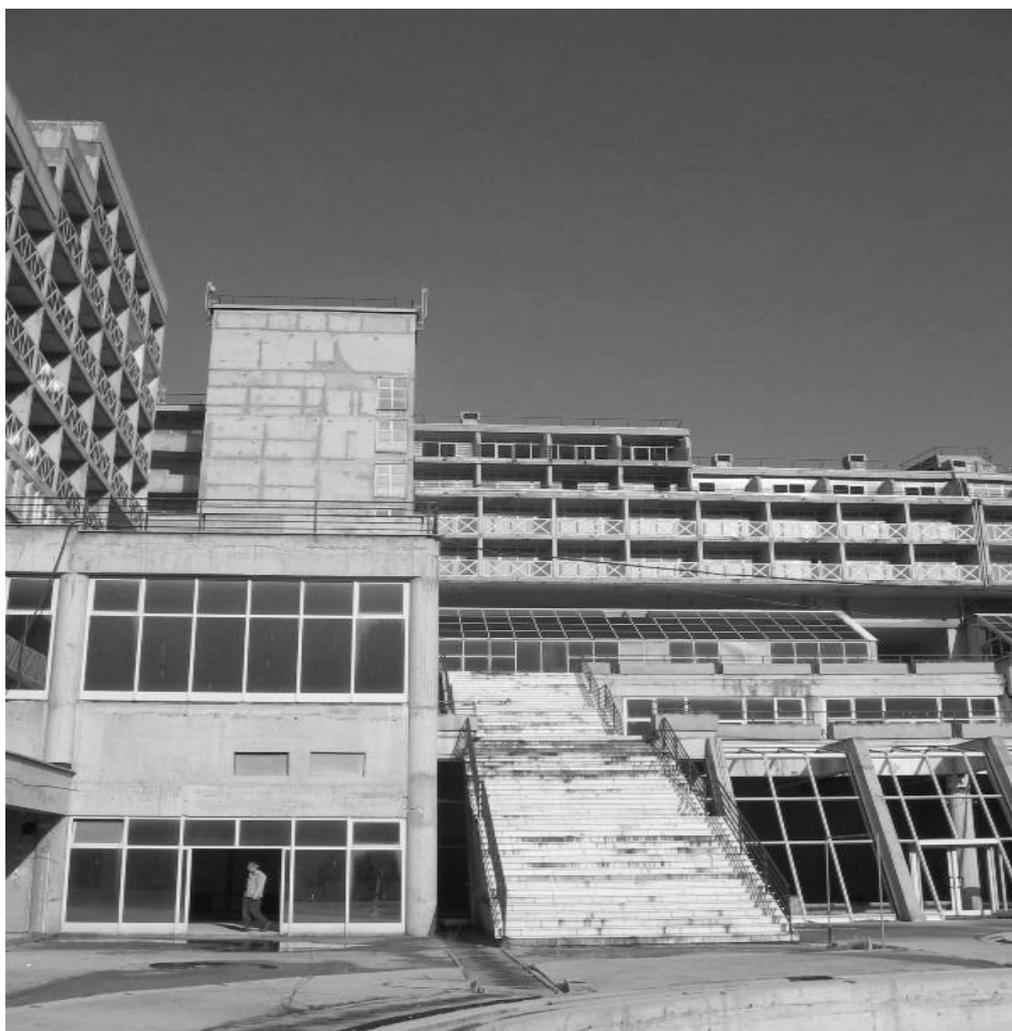
**Рис. 1. Блок Д3. Вид фрагмента южного фасада**

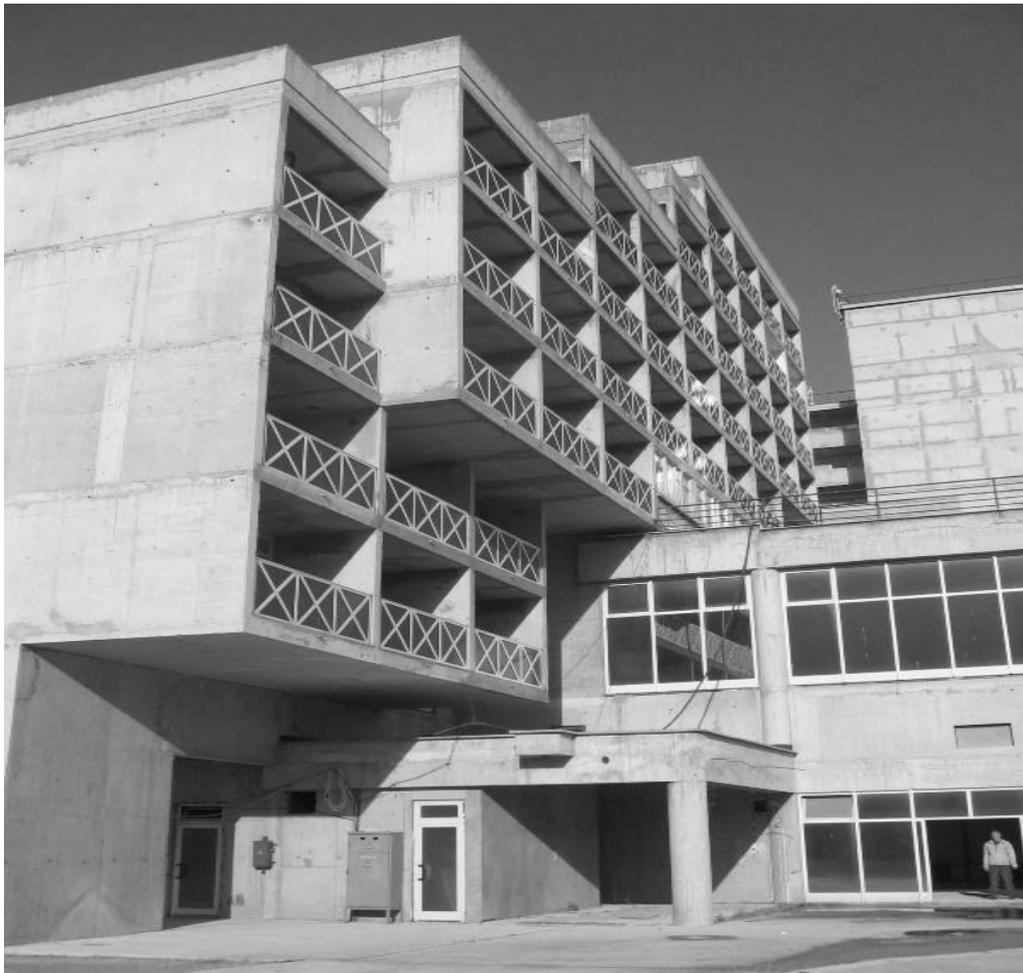
**Рис. 2. Блок Д1. Вид фрагмента восточного фасада**
