АВАРИИ КОНСТРУКЦИЙ МОСТОВ, ИХ ПРИЧИНЫ

Сидоренко Ю.А., студент гр. ПГС - 305, Ажермачев С.Г., доцент

Национальная академия природоохранного и курортного строительства

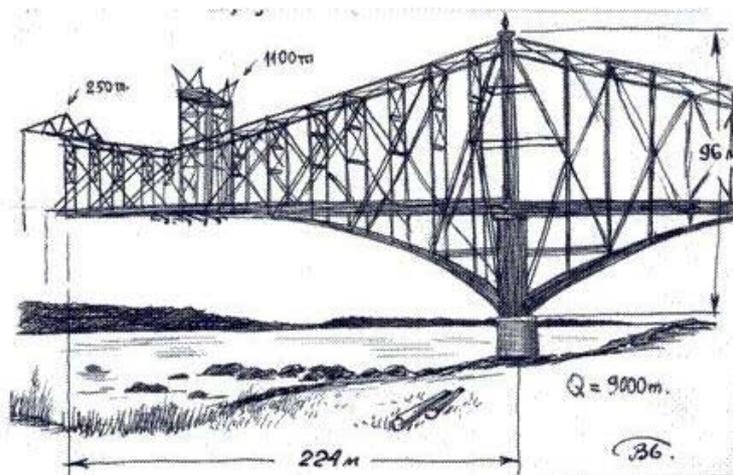
Квебекский мост (Канада). Уникальный в своем роде случай аварии моста в истории строительной техники произошел 29 августа 1907 г. у г. Квебек через реку Святого Лаврентия. Крушение случилось за 15 минут до окончания рабочего дня. Из работавших на мосту 86 рабочих 75 погибли. В одночасье в реку упала громадная металлическая конструкция общей массой в 9000 тонн (рис. 1).

Рис.1. Вид Квебекского моста за 15 дней до крушения.

К моменту крушения была собрана половина моста и оба крана находились на консоли фермы. Первоначально главный пролет проектировался длиной 487,6 м, но по совету консультанта было решено главный пролет увеличить до 548,6 м, при котором уменьшалась глубина заложения и размеры опор. Проект был переделан. Сначала все шло хорошо: был собран анкерный пролет и началась работа на консоли для подвесного пролета судоходной части моста. В августе 1907 г. было замечено, что некоторые стальные листы вертикальной стенки самых мощных сжатых элементов нижнего пояса вблизи опор обнаруживают признаки потери устойчивости (появилось их боковое выпучивание).

Консультант проекта, понимая серьезность положения, распорядился выправить эти листы и считал, что временно сборка моста должна быть приостановлена. Однако выпучивание листов быстро нарастало и достигло опасной величины – свыше 50 мм. И несмотря на это, монтажный кран передвинули в следующую панель для продолжения сборки, что привело к возрастанию сжимающих усилий в нижнем поясе и днем 29 августа изготовленная часть сооружения рухнула. Использовать сильно искореженные оставшиеся части стальной конструкции было невозможно и было решено мост спроектировать заново. Кроме того, установили, что собственный вес рухнувшего моста учитывался в расчете с ошибкой до 25 %!

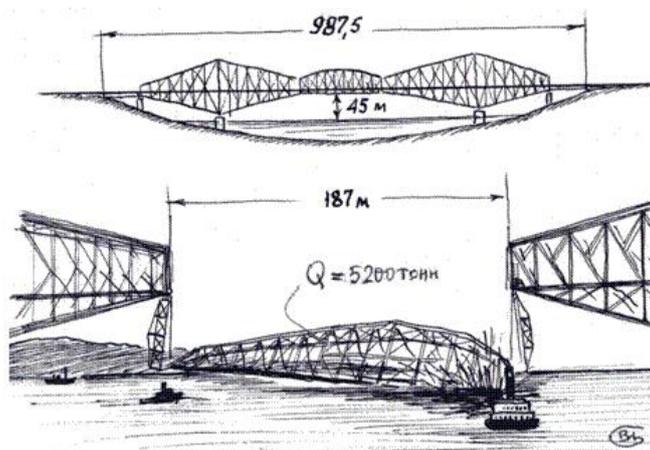
Рис.2. Схема моста по новому проекту и его авария при попытке установки подвесного пролета

Но благополучно построенный новый мост испытал еще одно крушение (рис. 2).

При попытке установить подвесную часть моста, подведенную к месту сборки на барже, в момент подъема из-за некоторого перекоса ферма соскользнула с одной из концевых опор и, оборвав подъемные устройства, упала в воду. Это случилось 11 сентября 1916 г. При этом погибли 13 монтажников и получили увечья 14 человек. После ликвидации последствий этой впечатляющей аварии в 1917 г. мост был сдан в эксплуатацию (рис. 3).

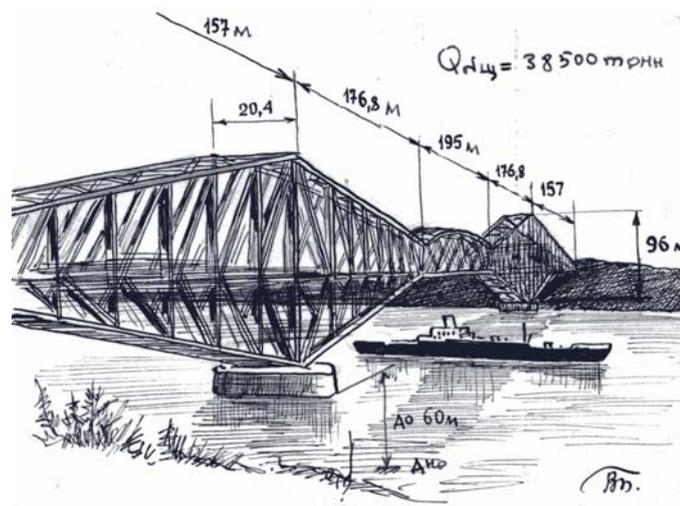
Рис.3. Квебекский мост в окончательном виде (1917 г.). Длина береговых пролетов на рисунке не указана

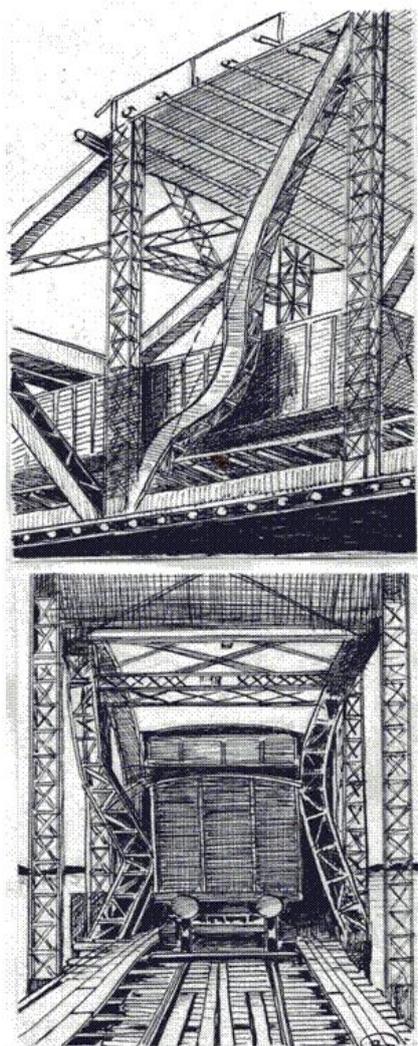
В 1925 г. при испытании Мозырского моста поездом, дававшим совместно с неубранными подмостями нагрузку на пояса ферм 96,7 % от расчетной, а на раскосы – 89 %, 14 февраля, при надвижке поезда на первый пролет и при его приближении к невыгодному положению загрузки внезапно выпучились внутрь фермы два первых сжатых раскоса, деформация которых была остановлена зажатым ими последним вагоном. Раскосы при их длине 15,37 м и сжимающем усилии в 2480 кН потеряли устойчивость из плоскости ферм, и стрела прогиба составила для левого раскоса 90,5 см, а для правого – 146 см (рис. 4).

Рис.4. Авария пролетного строения: вид с фасада и вдоль проезжей части

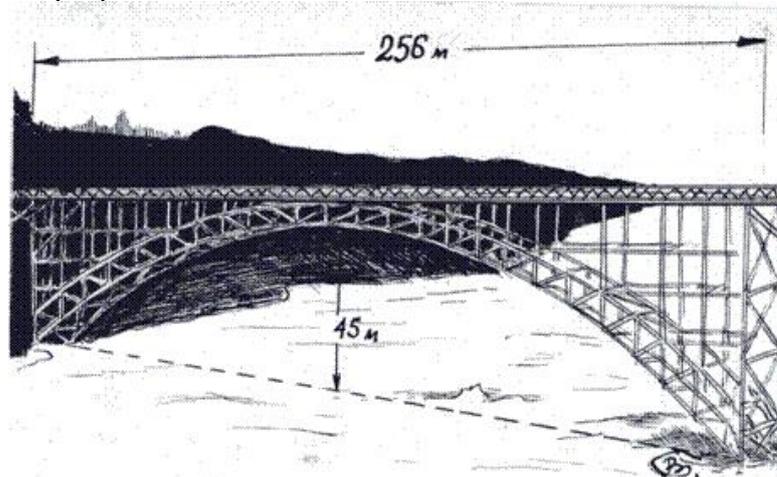
Ниагарский арочный мост (США). Первый мост через реку Ниагара, ниже известного Ниагарского водопада, был построен в 1868 г. в виде узкого висячего моста с деревянными пилонами и деревянной проезжей частью. В 1888 г. он был заменен другим висячим мостом с двухполосной проезжей частью и тротуаром метровой ширины. Пилон этого моста и проезжая часть были сделаны стальными с деревянным настилом. Висячая конструкция поддерживалась четырьмя тросами, заанкеренными в береговые скалы. 10 января 1889 г. сильные порывы ветра вырвали один из тросов из скалы, и вся проезжая часть обрушилась в реку. Мост довольно быстро восстановили, но в связи с необходимостью обеспечить пропуск по мосту более тяжелых грузов, было решено его заменить сквозной стальной двухшарнирной аркой пролетом 256,2 м, со стрелой подъема 45 м и высотой фермы надарочного строения высотой 7,93 м (рис. 5).

Рис.5. Конструкция арочного мостового перехода

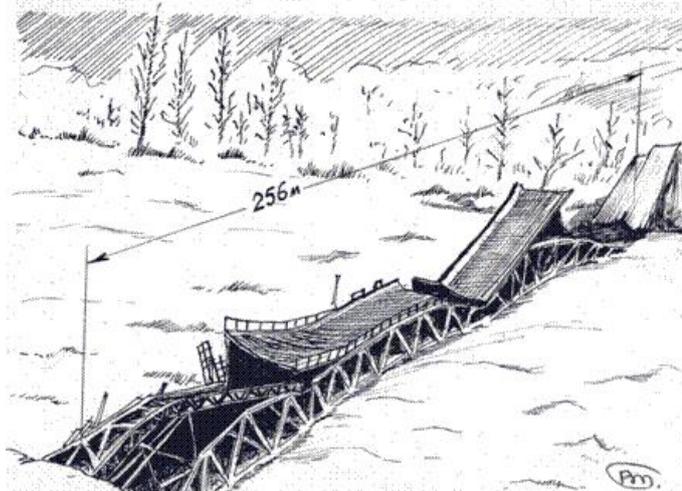
Постройка моста была начата в 1895 г. и окончена в 1898 г. Конструкция была выполнена тщательно, арка опиралась на четыре каменных устоя, заложенных в скалы. Пяты арки располагались на 12 м выше межженного уровня вод (т. е. продолжительного стояния низких уровней воды). Главным недостатком проекта моста был неучет местных условий, связанных с подвижками и уровнями льда в реке. 25 января 1938 г. ночью образовался затор льда при повышении уровня воды до 1,8 м. В нижней части водопада уровень ледового нагромождения оказался на 18 м выше межени, а у устоев моста – на 3 м выше пят арки. 26 января на мост надвинулось 120-метровое ледяное поле и уровень затора достиг девятиметровой отметки выше пят арки. Намечавшийся подрыв затора выполнен не был и мост, в связи с непрекращающейся подвижкой льда, был разрушен (рис. 6).

Рис.6. Вид разрушенного арочного моста

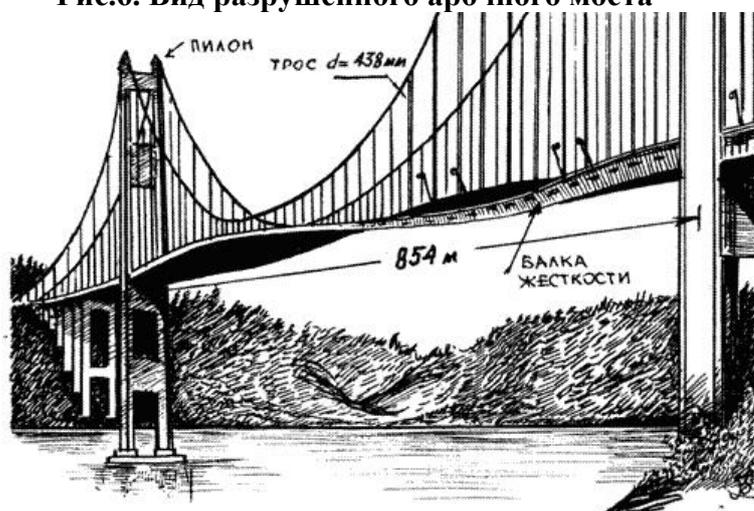
Такомский мост (США). Самым грандиозным из серии крушений висячих мостов была авария в 1940 г. моста через залив Такома (рис. 7), просуществовавшего после открытия всего четыре месяца.

поперечные балки проезжего полотна с шагом 7,6 м, между которыми шли продольные балки, несущие бетонную плиту толщиной 13 см. Стальные балки жесткости обрамляли проезжую часть и представляли собой клепаные двутавры высотой 2,44 м, т. е. 1/350 часть пролета. Относительно малая высота балок жесткости обусловила способность моста совершать значительные вертикальные изгибные колебания с полными размахами до 1,5 м, и движение по мосту не прекращалось.

Рис.7. Общий вид моста и картина возникших деформаций проезжей части за час до крушения

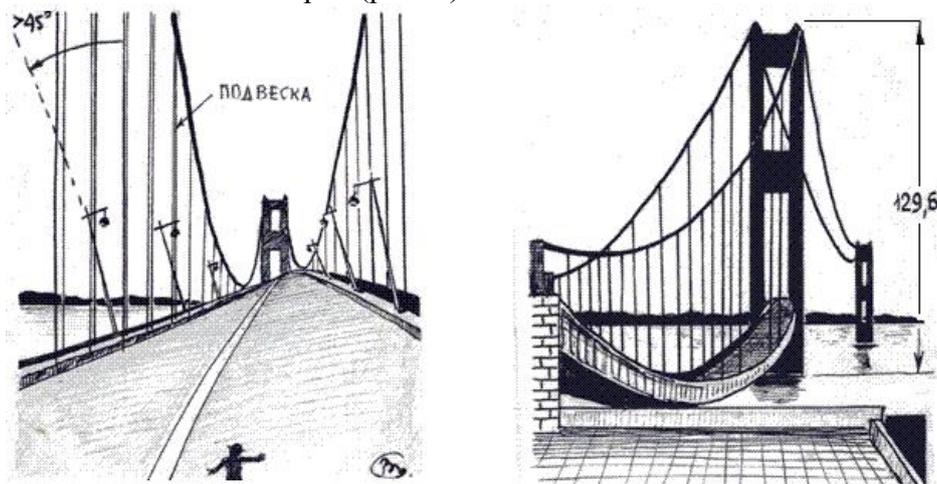
В день аварии мост разрушился в течение одного часа от крутильных колебаний (рис. 8), возникших под действием поперечного ветра скоростью 67 км/ч (18,8 м/с). Поведение моста во время его разрушения было заснято на киноленту; при этом никто не пострадал.

В день крушения, 7 ноября 1940 г., частота вертикальных колебаний моста достигла 36 циклов в минуту, а потом внезапно сменилась частотой в 14 циклов и вертикальные колебания, до того происходившие при синхронном колебании подвесной системы, стали проходить в разных фазах, т. е. когда амплитуда колебаний одной подвесной системы была направлена вверх, другая – опускалась вниз. Это привело к образованию крутильных колебаний главного пролета с наклонами проезжего полотна на углы более 45° . Вдоль тросов в противоположных фазах пробегали волны их собственных колебаний, что вызвало обрыв ряда подвесок, сильный прогиб балок жесткости и их разрушение. Проезжее полотно стало секциями, некоторые длиной до 180 м, отрываться и падать в воду. Грандиозное сооружение полностью вышло из строя (рис. 8).

Рис.8. Картина крутильных колебаний проезжей части в середине пролета; Такомский мост после аварии (сохранившиеся боковые пролеты провисли на 9м)

Эта авария потрясла всех проектировщиков мостов; но она послужила источником ценных данных для детального изучения условий работы подобных конструкций при ветровом воздействии на них. Были проведены тщательные исследования как теоретические, так и при испытании крупных моделей висячих мостов путем продувки их в аэродинамических трубах. Изучение обстоятельств аварии привело к выводу, что причинами катастрофы моста, спроектированного и построенного удовлетворительно, явились недостаточная крутильная и изгибная жесткость пролетного строения, относительно малая способность конструкции поглощать (гасить) динамические силы при ветровом воздействии, отсутствие на период разработки проекта моста методов аэродинамического расчета, хорошо к тому времени развитого в авиастроении.
