### **АВАРИИ, СВЯЗАННЫЕ С ПОТЕРЕЙ УСТОЙЧИВОСТИ И НЕРАВНОМЕРНЫМИ ДЕФОРМАЦИЯМИ ОСНОВАНИЯ**

Тупицын Д.А., студент гр. ПГС-308, Ажермачёв С.Г., к.т.н., доцент  
*Национальная академия природоохранного и курортного строительства*

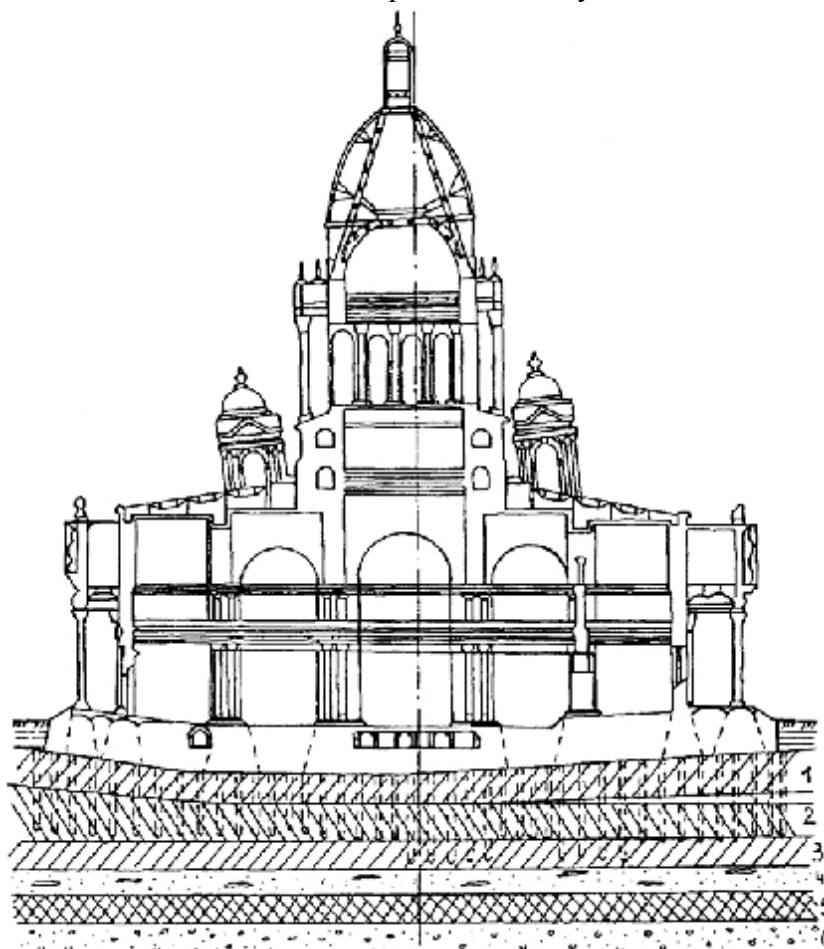
**Рис.1. Деформация Исаакиевского собора:**

Примером неравномерностей осадки является Исаакиевский собор в Санкт-Петербурге. Фундамент был устроен в виде массивной каменной плиты толщиной 7,1 м на свайном основании из 10762 свай диаметром 28-30 см. Расстояние между осями свай 70-75 см. Забивались сваи в слабый суглинистый фунт на глубину 6,4 м. Ниже свай оставался неуплотненным 6-8 м, слой слабой ленточной глины, осадка и вытеснение которой в стороны продолжается до настоящего времени. Центральная часть фундаментной плиты осела больше, чем ее края. Плита искривилась и потрескалась. Купол собора отклонился с востока на запад на 15 см. Значительное повреждение получило и здание собора (рис. 1).

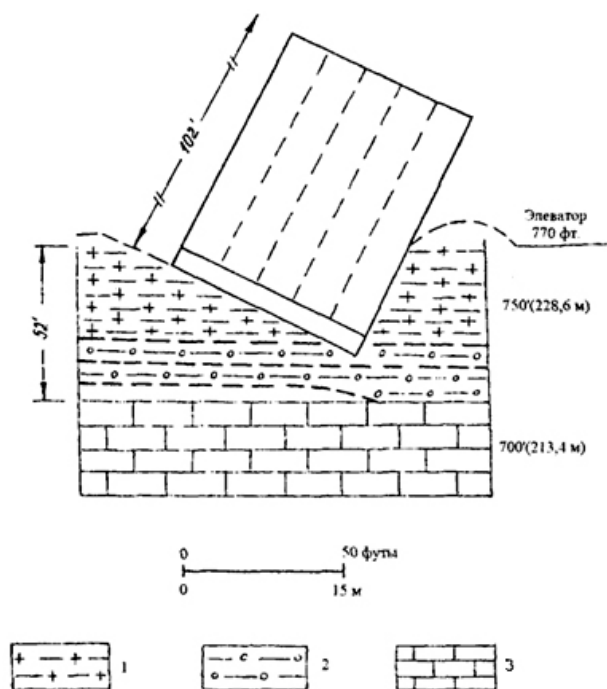
**Рис. 2. Элеватор в Тринсконе:**

18 октября 1913 года, когда все силосы быстро загрузили зерном, элеватор в течение суток получил катастрофическую осадку, сопровождающуюся значительным креном и односторонним выпором фунта. Сооружение незначительно деформировалось и оставалось стоять под углом  $63^\circ$  к горизонту (рис. 2). Затем все бункера опорожнили, а элеватор установили в вертикальное положение с помощью домкратов, установленных на сваи, забитые до коренных пород.

Изыскания до начала строительства ограничились лишь штамповыми испытаниями в при поверхностном слое грунта. Нагрузка на основание равнялась  $250 \text{ кН/м}^2$ . Грунт определен как достаточно прочный, но это была корка, образовавшаяся после отступления ледника. В 1951 году проведены тщательные изыскания. Сопротивление сжатию глин уменьшалось в направлении от верхней нарушенной корки к нижней нормально уплотненной и составляло  $160 \dots 55 \text{ кН/м}^2$ . Средняя величина предельной несущей способности 10,7 м толщи глин равнялась 2,57 т/кв.фут. Для более глубоких слоев она не

превышала 1,8 т/кв.фут ( $193 \text{ кН/м}^2$ ). Давление от широкого фундамента распространялось на глубоко залегающие слабые слои глин, в то время как напряжения под штампами были сосредоточены в пределах верхней подсушенной корки.

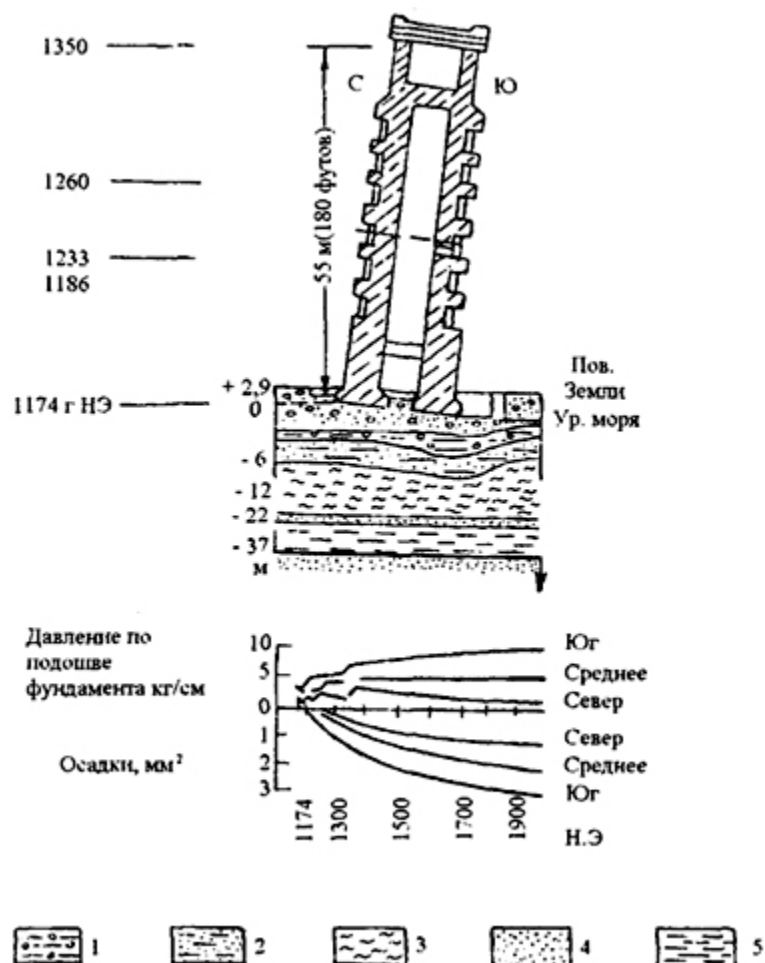
**Рис. 3. Падающая башня в Пизе:**

Приведем сведения о перемещениях башни, построенной в г. Пизе (Италия) на отметке около 2,5 м над уровнем моря. К строительству приступили в 1173 году и вели до 1350 года в три этапа (рис. 3). Когда высота кладки достигла 11 м, отметили осадку и крен башни в сторону реки Арго. Когда в 1350 году высота башни достигла 44 м, средняя величина осадки превысила 1,5 м. Отклонение центра верхнего сечения башни в сторону от вертикали достигло 4,8 м. После стабилизации осадки башня была надстроена на 10 м. После этого деформации грунтов продолжали развиваться. В настоящее время отклонение от вертикали на высоте 55 м и составляет более 6 м.

Фундамент башни-кольцевой из каменной кладки диаметром 20 м, заглубленный менее, чем на 2 м. Основание сложено мягкими аллювиальными отложениями. Давление на грунт составляет  $420 \text{ кН/м}^2$ , Эксцентриситет нагрузки влияет как на сжимаемость, так и на скорость рассеивания избыточного давления. По измерениям 1962 года осадка южного края фундамента составляла 2,8 м, а северного - 1,2 м при давлениях 9 и 1  $\text{кг/см}^2$  соответственно.

В 1932 году в основание башни через 351 скважину диаметром 50 мм произведено нагнетание около 1000 т цементного раствора. За полвека наклон башни увеличился на 0,15 %. Это примерно 165 мм за столетие. Проведенные за последнее время измерения показали, что скорость крена приближается к 12,5 с/год.
