### **ОСОБЕННОСТИ ТЕХНОЛОГИИ И ОРГАНИЗАЦИИ РАБОТ ПРИ РЕКОНСТРУКЦИИ ЗДАНИЯ «ЦЕНТР ВОДНОГО СПОРТА» В ПГТ. БЕРЕГОВОЕ**

**Мингалёв С.Н., студент группы ПГС-503, Чернявский Ю.А., студент группы ПГС-503;  
Акимов Ф.Н., к.т.н., доцент, Акимов С.Ф., к.т.н., доцент**

**Проанализированы и учтены особенности реконструкции жилых многоэтажных монолитных зданий при разработке соответствующей организационно-технологической документации. Работа основывается на примере отчета по обследованию несущих конструкций здания «Центр водного спорта» в пгт.**

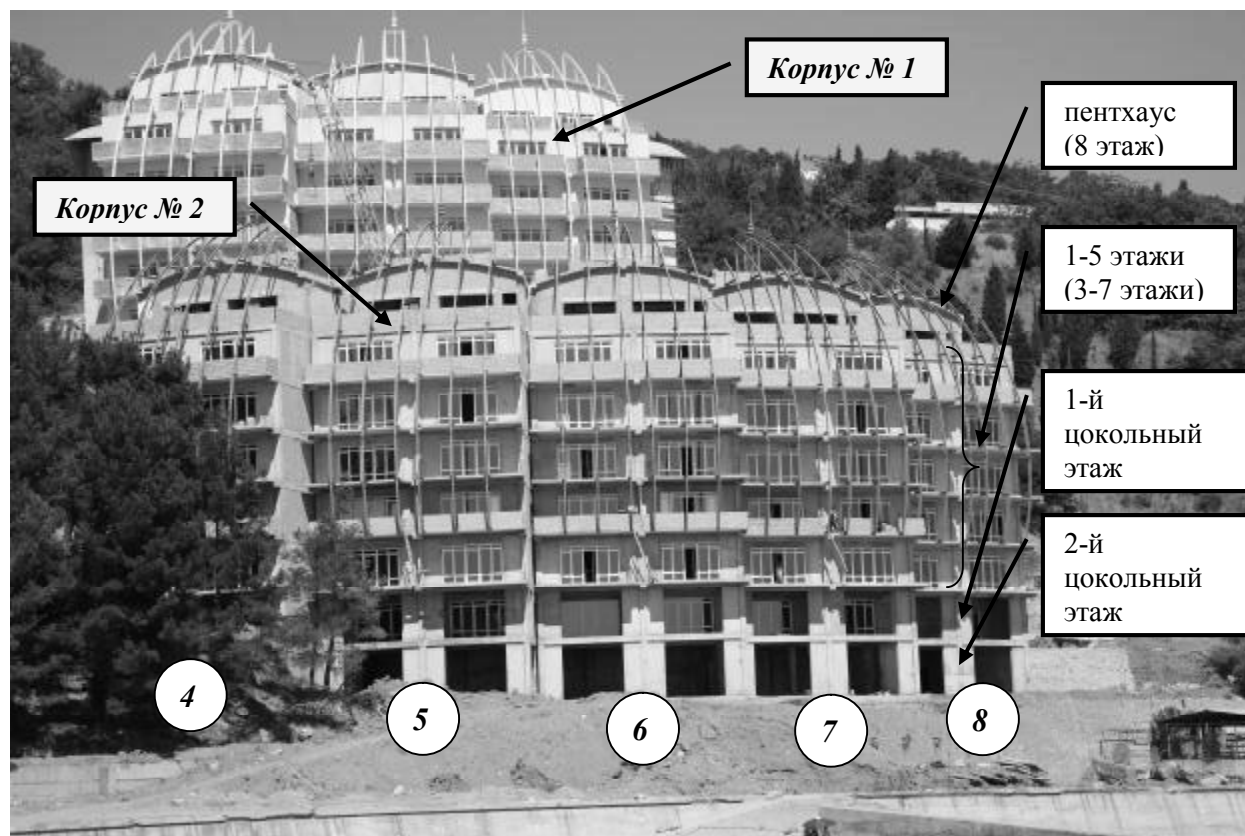
Фото 1. Главный фасад корпуса № 2 в осях «1<sub>4</sub>-3<sub>8</sub>» и корпуса № 1, на заднем плане (4–8 – номера блок-секций)

Обследуемый комплекс находится в п.г.т. Береговое АР Крым и расположен в рядовой городской застройке у подножия крутого склона с общим перепадом отметок до 80 м (см. фото 1).

Комплекс состоит из двух корпусов, корпус № 1 и № 2, см. фото. 1, каждый корпус расчленен на блок-секции антисейсмическими швами. Антисейсмические швы выполнены на парных колоннах; ширина швов 100 мм.

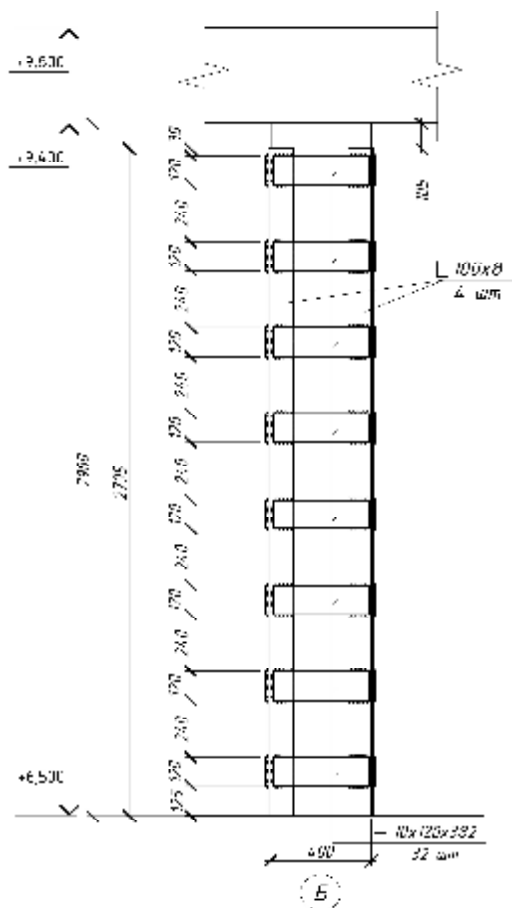
**Рис. 1. Усиление колонн металлической обоймой**

При увеличении нагрузки на монолитные железобетонные колонны или при недостаточной несущей способности, усиление запроектировали с устройством металлических обойм (рис. 1). К достоинствам такого метода усиления относятся: простота конструкции, эффективность усиления, значительное увеличение несущей способности усиливаемых колонн и полное включение обоймы в общую работу с усиливаемой колонной. Суть метода состоит в выравнивании граней колонн, зачеканкой цементным раствором, включение в работу уголков путем последовательной приварки и разогрева прижимных планок.

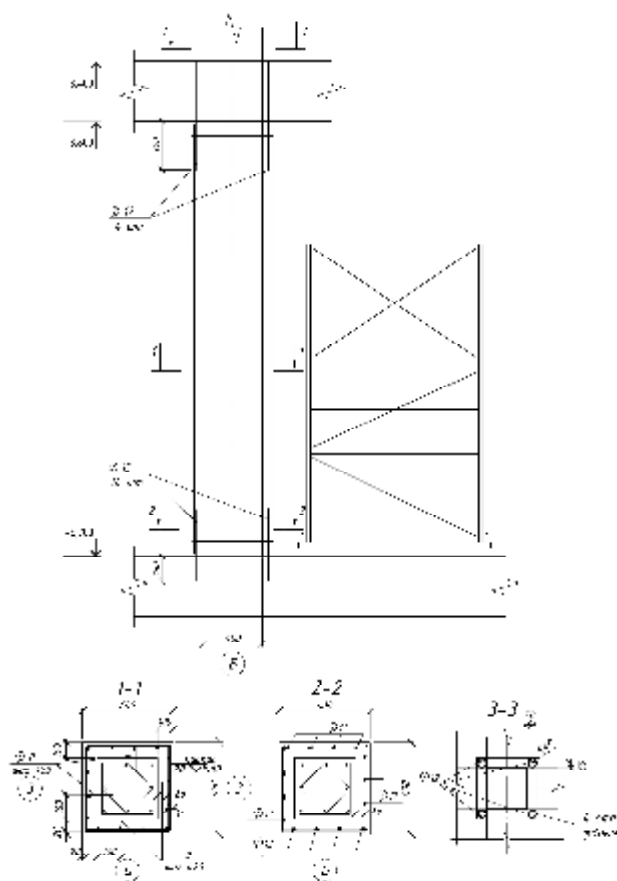
**Рис. 2. Усиление колонн железобетонной обоймой**

На колоннах имеющих повреждения, запроектировали выполнить восстановительный ремонт бетона защитного слоя, бетон, потерявший связь с массивом, вырубить. Усилить эти колонны необходимо железобетонной обоймой (рис. 2). Железобетонная обойма состоит из арматуры и тонкого слоя бетона, который охватывает усиливаемую колонну с четырех сторон.

При усилении колонны железобетонной обоймой поверхность усиливаемой колонны, сначала очищают и делают насечки для лучшего сцепления бетонной смеси обоймы с колонной. По периметру колонны устанавливают арматуру и разборно-переставную опалубку из щитов. Потом бетонируют обойму методом инъектирования мелкозернистой бетонной смесью, которая нагнетается в опалубку через инъекционные отверстия в щитах. Уплотняют бетонную смесь внешним вибратором.

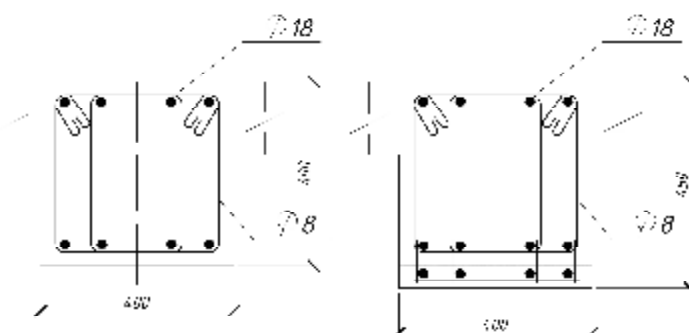
**Рис. 3. Усиление балок односторонним наращиванием**

Балки, приняли решение усиливать односторонним наращиванием (рис.3). Суть метода состоит в снятии защитного слоя, установки арматуры и опалубки, укладки и уплотнении бетонной смеси.
