и способы их устранения при устройстве наружной теплоизоляции стен. Данная работа посвящена определению дефектов при устройстве «мокрых» утеплительных систем, причинам их появления, а также способам их устранения.

### **ЭФФЕКТИВНОСТЬ КОМБИНАЦИЙ ЭЛЕКТРОПРОГРЕВА И ХИМИЧЕСКИХ ДОБАВОК ПРИ ВОЗВЕДЕНИИ МОНОЛИТНОГО КАРКАССА В ЗИМНИХ УСЛОВИЯХ**

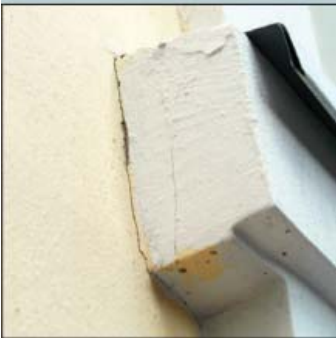
| №<br>п/п | Характер дефекта и<br>причина его<br>возникновения | Фото или эскиз | Возможные способы<br>устранения |
|---|---|---|---|
| 1 | Загрязнения от большого количества дождевой воды, которая сбегает по фасаду. Причина – предусмотренные отливы не имеют достаточного выноса для отвода воды с фасада дома. | | Обеспечить отвод воды от стены посредством увеличения выноса отливов. Очистить наружный слой щетками и струей воды. |

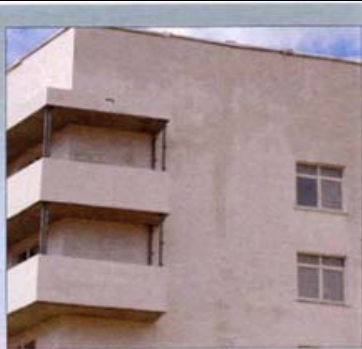
| №<br>п/п | Характер дефекта и<br>причина его<br>возникновения | Фото или эскиз | Возможные способы<br>устранения |
|---|---|---|---|
| 2 | Намокание поверхности теплоизоляционной системы фасада из-за неправильно организованного укрытия парапета и протечек. | | Заменить парапет, выполнить гидроизоляционный слой под парапетом, загерметизировать швы между элементами парапета. |

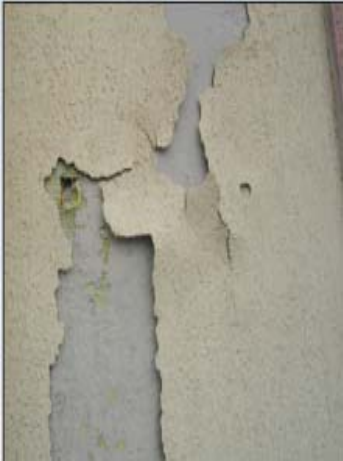
| №<br>п/п | Характер дефекта и<br>причина его<br>возникновения | Фото или эскиз | Возможные способы<br>устранения |
|---|---|---|---|
| 3 | Вздутие и отслоение декоративного слоя из-за применения несогласованных по физическим свойствам материалов, применение декоративного покрытия, являющегося паробарьером. | | Очистить поверхность от разрушенного материала с низкой паропроницаемостью и нанести покрытие с более высоким коэффициентом паропроницаемости. |

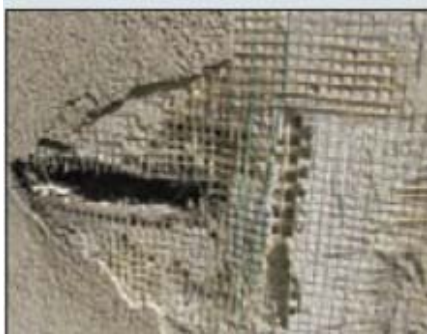
| <b>Б. Дефекты, обусловленные нарушением технологии устройства фасадной системы.</b> | | | |
|---|---|---|---|
| 4 | Разрушения армированного слоя из-за нарушения технологического процесса его нанесения | | Удалить декоративный и армирующий слой и устроить новые с соблюдением технологических требований. |

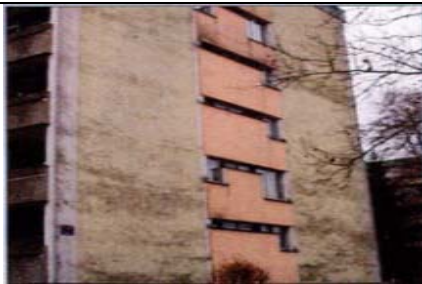
| <b>Б. Дефекты, обусловленные нарушением технологии устройства фасадной системы.</b> | | | |
|---|---|---|---|
| 6 | Появление и развитие микроорганизмов; следы грязи и др. | | Очистить декоративный слой щетками и струей воды. |

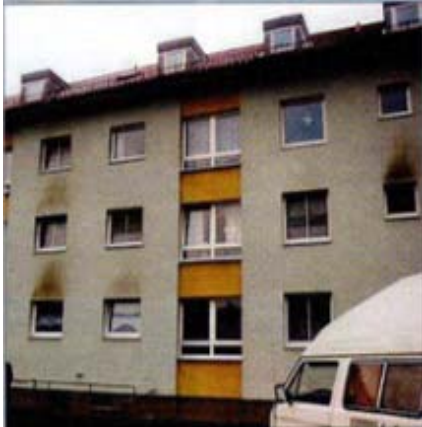
| <b>Б. Дефекты, обусловленные нарушением технологии устройства фасадной системы.</b> | | | |
|---|---|---|---|
| 7 | Загрязнение декоративного слоя вследствие неправильного функционирования системы вентиляции и активного выброса воздуха через оконные проемы | | Исправить неполадки системы вентиляции, заменить загрязненное декоративное покрытие на новое. |
