### **ВЛИЯНИЕ НЕКАЧЕСТВЕННЫХ ИНЖЕНЕРНО-ГЕОЛОГИЧЕСКИХ ИЗЫСКАНИЙ ТЕРРИТОРИИ И ГИДРОТЕХНИЧЕСКИХ УСЛОВИЙ НА НАДЕЖНОСТЬ СООРУЖЕНИЙ**

**Шемшединова Е.А., студентка гр. ПГС-307, Ажермачёв С.Г., к.т.н., доцент**  
*Национальная академия природоохранного и курортного строительства*

Рассматривается влияние некачественных инженерно-геологических изысканий территории и гидротехнических условий на надежность сооружений.

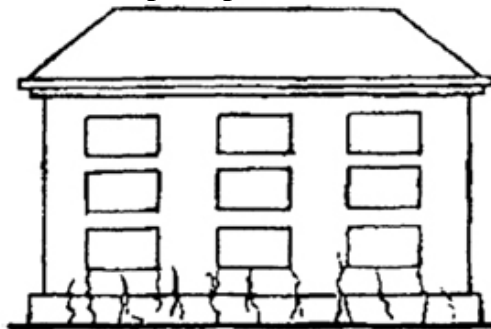
**Рис. 7. Повреждение фундамента от горизонтальных линий деформаций растяжения в здании с замкнутым цокольным поясом**

Формы повреждения конструкций при воздействии вынужденных смещений основания зависят от конструктивной схемы здания. Типичные формы повреждений приведены на рис. 2-10.

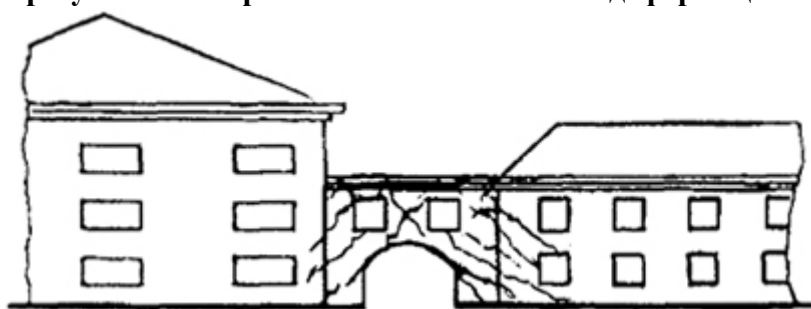
**Рис. 10. Повреждение перехода между зданиями от горизонтальных деформаций сжатия**  
**ВЫВОДЫ**
